CONSECUENCIAS CONSTRUCTIVAS Y ENERGÉTICAS DE UNA MALA PRÁCTICA. ARQUITECTURAS DESOLLADAS / Energy and constructive consequences of a bad practice. Skinned architectures

DE LUXÁN GARCÍA DE DIEGO, M.; GÓMEZ MUÑOZ, G.; BARBERO BARRERA, M.; ROMÁN LÓPEZ, E.

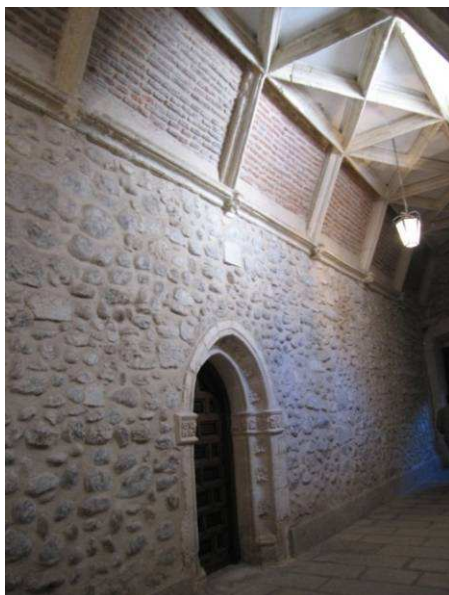
Figura 1: Interior del Monasterio de El Paular (Madrid). Foto M. de Luxán

Como ejemplo y a escala próxima, aunque se trata de un caso de interior, esta desfiguración espacial y de texturas se aprecia muy claramente en el corredor del Monasterio del Paular (Figura 1); la aparición y muestra de los diversos materiales del soporte en distintos planos de los paramentos antes cubiertos, piedra y ladrillo, que además de mostrar aparejos pobres (ya que no eran materiales para ser vistos, sino con un acabado igual que el plano horizontal superior) ahora muestran la construcción y texturas derivadas de la facilidad de la puesta en obra (por peso, tamaño y forma) pero ocultan y rompen la unidad del espacio original unificado, alto y longitudinal en el que sólo resaltaban las nervaduras y embocaduras de piedra labrada.

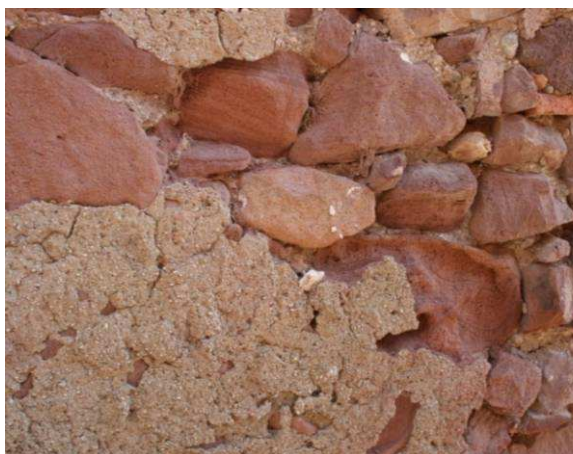
Figura 8: Detalle de fachada deteriorada de piedra con mortero tradicional en Villafamés (Castellón) Foto G. Gómez

La eliminación de estos acabados, intentando dejar vista la piedra base antes cubierta, obliga a rellenar los huecos entre las piedras o ladrillos con morteros de rejuntado impermeables. Estos morteros suelen ser en base de cemento, cuya incompatibilidad con los soportes tradicionales ha sido ampliamente probada en las últimas décadas, a lo que se suma la modificación estética del conjunto, con la aparición de juntas de gran espesor que terminan por hacer que la apariencia

puntillista del muro sea una superficie de mortero de cemento irregular entre la que tímidamente asoman fragmentos diminutos de la base (Figura 8).

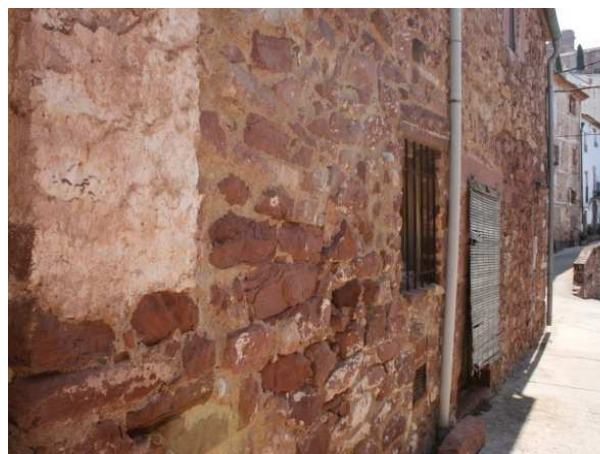
Figura 9: Sustitución del revoco tradicional exterior por sólo relleno de juntas en Villafamés (Castellón) Foto G. Gómez

En las construcciones originalmente resueltas mediante muros pétreos, de ladrillo o entramado y relleno y revocados en su cara exterior, el soporte tenía las funciones de cerramiento, así como de resolver la resistencia estructural, y los revocos se encargaban de evitar la filtración del agua de la lluvia y prolongar la durabilidad del soporte, al resistir éstos las tensiones provocadas por los saltos térmicos o la heladicidad. De ahí que dichos revestimientos solieran considerarse de “sacrificio”, por lo que eran renovados periódicamente. Al mismo tiempo, actuaban como una capa de aislamiento exterior que mejoraba la resistencia y estabilidad del conjunto, minimizaba las tensiones por dilataciones y contracciones del muro soporte y matizaban el comportamiento térmico de los elementos base de mayor inercia térmica. Mejoraban, por tanto, el comportamiento del muro a lo largo del tiempo, garantizando su conservación y mantenimiento y aumentando su durabilidad. Sin embargo, este sistema constructivo requería la intervención periódica para la reparación de los daños en el mortero por la acción de los agentes climáticos y en su caso, el correspondiente enlucido de muros para

mejorar la resistencia del conjunto. Sin estas labores de mantenimiento, el muro sufre un deterioro importante como muestra la Figura 9.

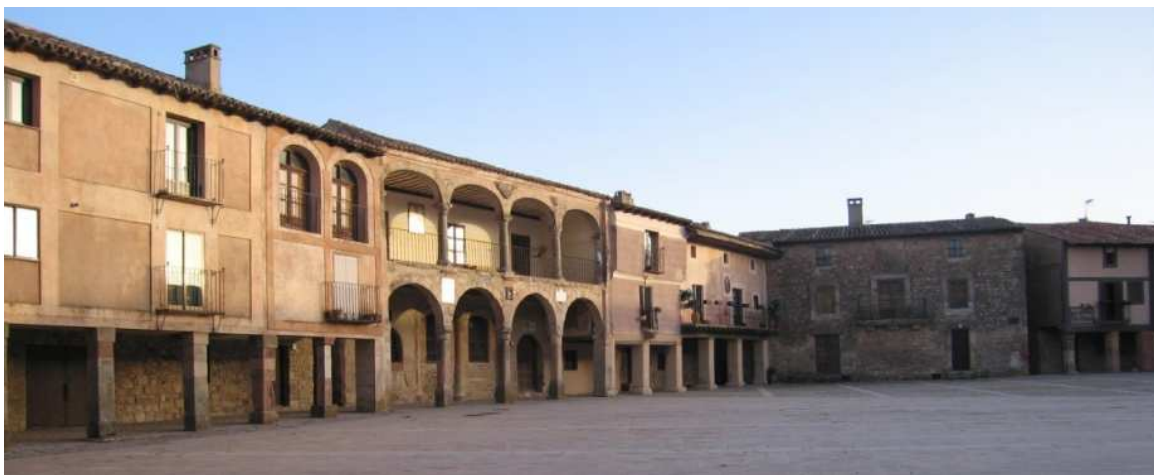
Figura 10: Fachadas en la Plaza Mayor de Medinaceli (Soria) Foto M. de Luxán

Como ejemplo puede observarse la Plaza Mayor de Medinaceli (Soria). El “despellejado” de la casa que forma la esquina del oeste de la plaza, como se observa en la Figura 10, ocasiona una ruptura visual de la escena urbana. Esta fachada destaca negativamente frente al resto del conjunto, que está compuesto por fachadas revocadas en las que los huecos se cercan con embocaduras de piedra o quedan remarcados con revocos con geometrías rectas, quedando también resaltados los escudos y elementos decorativos de piedra.

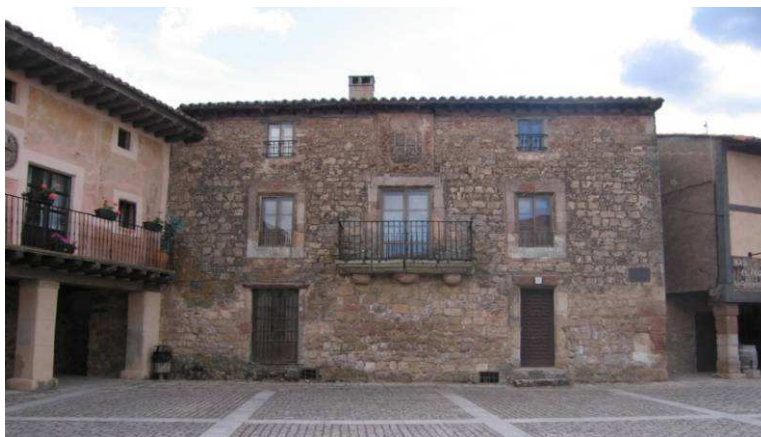
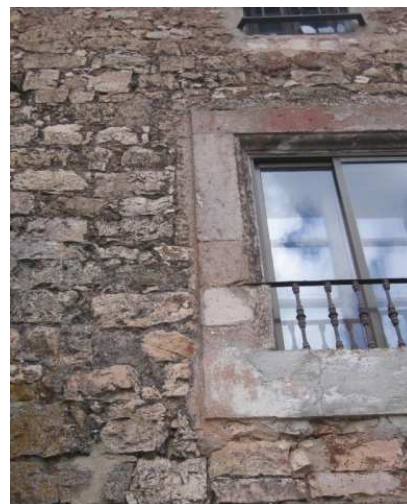
Figura 11: Fachada desollada en la Plaza de Medinaceli (Soria) Foto M. de Luxán

Figura 12: Detalle de embocadura Foto M. de Luxán

Esta composición contrastada, desaparece con la eliminación del revoco que hace aparecer un paño de piedra desigual, en el que: desbastado, forma y tamaño de las piedras disminuye de abajo a arriba, y se pierden las alineaciones y composición de las embocaduras (Figura 11 y Figura 12).

En detalle, puede observarse que los elementos pétreos de las embocaduras de huecos y decoraciones, jambas y dinteles labrados, estaban trabajados dejando en los sillares unas bandas rectangulares más resaltadas y rebajando el resto de la pieza hasta dejarla en el plano del muro a recubrir: esto permitía resolver el encuentro entre las partes de piedra vista y oculta y marcaba el espesor del revoco (Figura 12). Esta solución es la que encontramos en la mayoría de las edificaciones históricas de una cierta calidad, con encuadres de huecos y de elementos decorativos en piedra labrada.

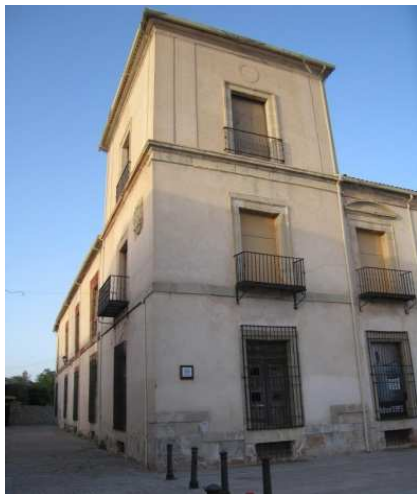
Figura 13: Fachada de piedra revocada Palacio del Duque de Medinaceli (Soria) Foto M. de Luxán

Es posible encontrar en este mismo lugar ejemplos de fachadas que ofrecían una solución ordenada y culta, geométricamente precisa en edificios representativos (Figura 13).

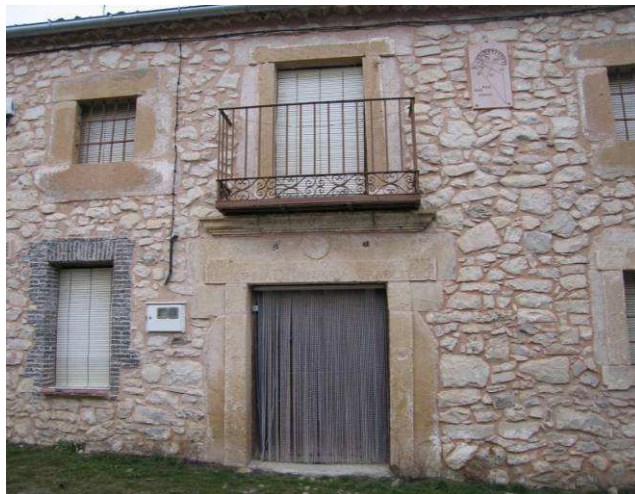
Figura 14: Fachada desollada en Torre Val de San Pedro (Segovia) Foto G. Gómez

En los muros descarnados, sin embargo, como se ve en la Figura 14, aunque los sillares de jambas y dinteles estén labrados remarcando resaltes rectos, lo que se aprecia son los elementos pétreos completos, descubriendo sus espesores y bordes desiguales. La imagen resultante es primaria, primitiva, menos culta y cuidada, y contradictoria con las apariencias y composición originales.

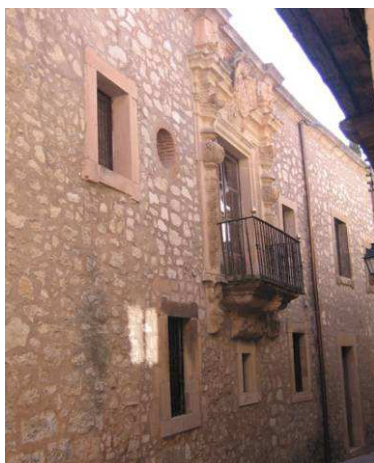
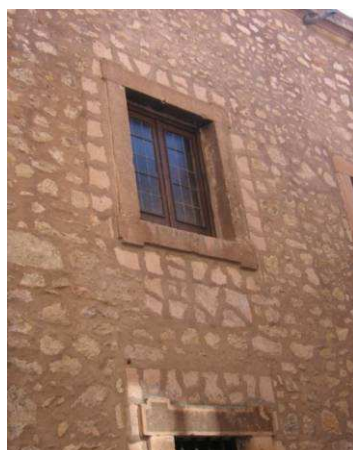
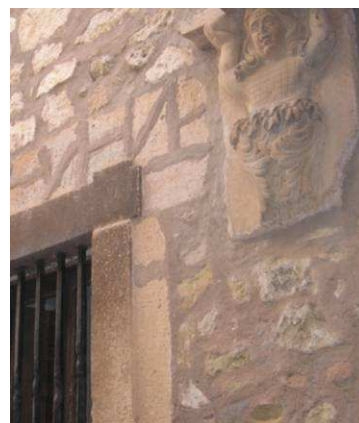
Figura 15: Fachada en Sepúlveda (Segovia). Foto M. de Luxán

Figura 16: Enmarcado de hueco en Sepúlveda (Segovia). Foto M. de Luxán

Figura 17: Detalle falsas juntas. Sepúlveda (Segovia). Foto M. de Luxán

Hemos podido ver soluciones que aumentan la distorsión y desfiguración de los muros de piedra, como las que mostramos en la Figura 15, Figura 16 y Figura 17. Tras eliminar el revoco, y

ante la deformación de la composición formal, se crean falsas juntas sobre la parte rehundida de las piedras de jambas y dinteles para asemejarlas al resto del muro, lo que, evidentemente, no se consigue, empeorando aún más el aspecto del conjunto.

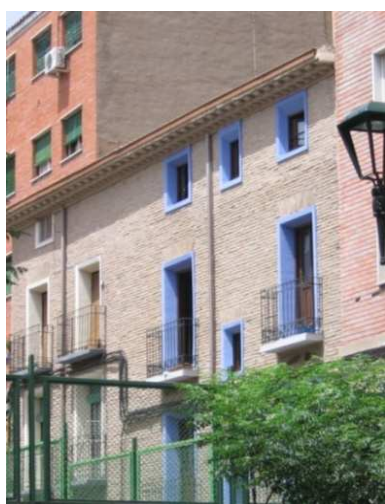
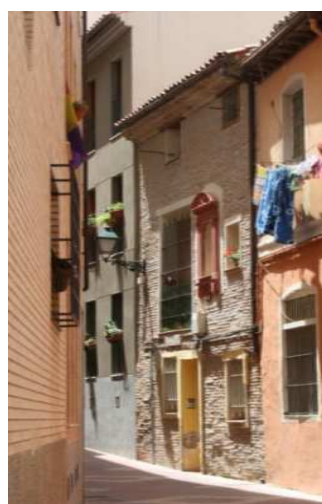
Figura 18: Fachada desollada de ladrillo en Zaragoza Foto M. de Luxán

Figura 19: Fachada desollada de ladrillo en Zaragoza Foto G. Gómez

El comportamiento de los muros desollados de ladrillo es similar al de los de piedra. La Figura 198 y la Figura 19 corresponden a viviendas restauradas en Zaragoza, en las que se ha eliminado el revoco exterior, dejando a la vista el muro de ladrillo. Este tipo de aparejos estaban realizados con ladrillos hechos a mano y cocidos en hornos tradicionales, por lo que no tiene un comportamiento óptimo en condiciones externas, por su elevada porosidad y, en la mayor parte

de los casos, riesgo de heladicidad, por lo que requieren de la presencia de un mortero exterior. En estos dos casos también se observa que las embocaduras de huecos sobresalen para albergar el espesor del mortero que en este caso ya ha sido eliminado.

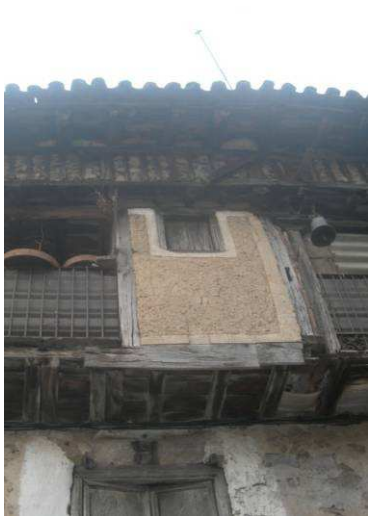
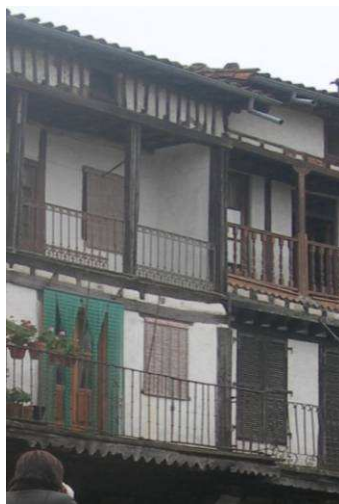
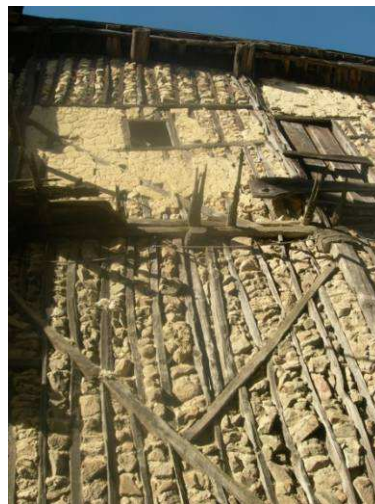
Figura 20: Entramados tradicionales en La Alberca (Salamanca). Foto: Fco. J. González

Figura 21: Entramados tradicionales en La Alberca (Salamanca). Foto: Fco. J. González

Figura 22: Entramados tradicionales en La Alberca (Salamanca). Foto: Fco. J. González

En origen, los muros base entramados se cubrían con revocos para evitar no sólo la fotodegradación de la madera sino también los movimientos derivados de los cambios de humedad que se producen al quedar a la intemperie, especialmente en climas secos. De hecho, para proteger aún más de la pudrición los apoyos y las cabezas de los elementos horizontales estructurales, se colocaba por el exterior sobre ellos un tablón que impedía que el agua penetrara en la dirección de las fibras de los mismos, y que era fácilmente sustituible (Figura 20, Figura 21 y Figura 22).

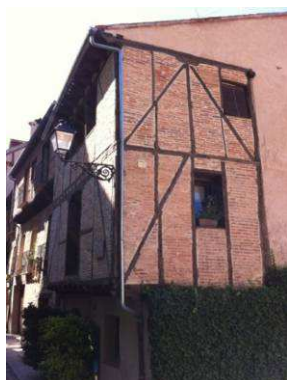
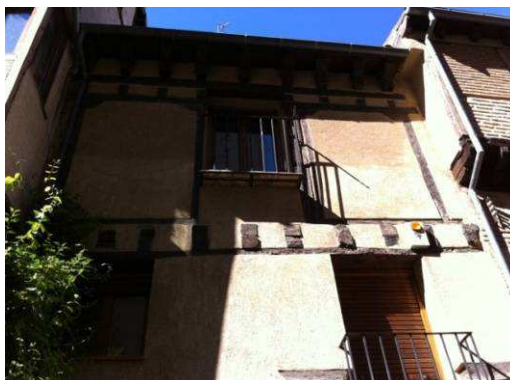
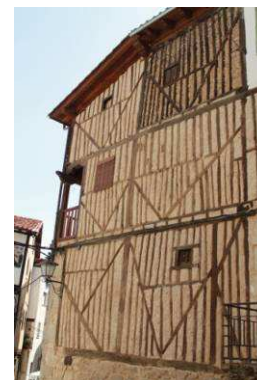
Figura 23: Entramados en Segovia. Foto E. Román

Figura 24: Entramado tradicional restaurado eliminando revoco en elementos de madera en La Alberca (Salamanca). Foto: Fco. J. González

Figura 25: Entramado tradicional restaurado eliminando revoco en elementos de madera en La Alberca (Salamanca). Foto: M. Mar Barbero-Barrera

Aunque en las restauraciones que eliminan el revoco se protegen estos elementos con algún tipo de barnices protectores, el aspecto original (Figura 23 y Figura 25) de estas construcciones se modifica. En algunos casos, aunque se respeta la presencia del mortero en los paños del muro se dejan a la vista los elementos de madera, incluyendo los frentes de forjado, con el consiguiente riesgo de pudrición de las cabezas de las viguetas y vigas. (Figura 25). Esta composición, que busca equivocadamente cierta imagen tradicional, es muy distinta a la original y ofrece una solución peor desde el punto de vista del comportamiento del muro frente a los agentes exteriores.

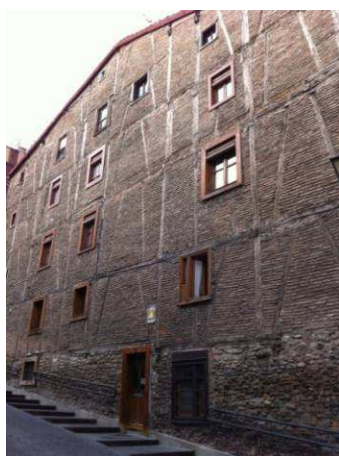
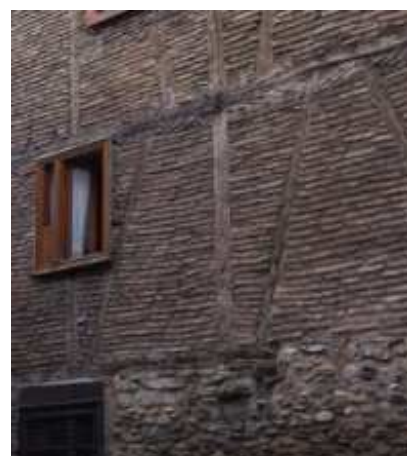
Figura 26: Fachada desollada de entramado de ladrillo en Vitoria. Foto: E. Román

Figura 27: Fachada desollada de entramado de ladrillo en Vitoria. Foto: E. Román

También encontramos en muros de entramado de ladrillo ejemplos de “desollado” de los paños para dejar a la vista el muro desnudo. En la Figura 26 y en la Figura 27 con más detalle se aprecia esta práctica y, de nuevo, las embocaduras de huecos recuerdan la eliminación del revoco tradicional. En el paramento se descubren los aparejos pobres y se ponen en peligro los elementos estructurales ahora a la intemperie, en los que sólo cabe realizar protecciones superficiales.

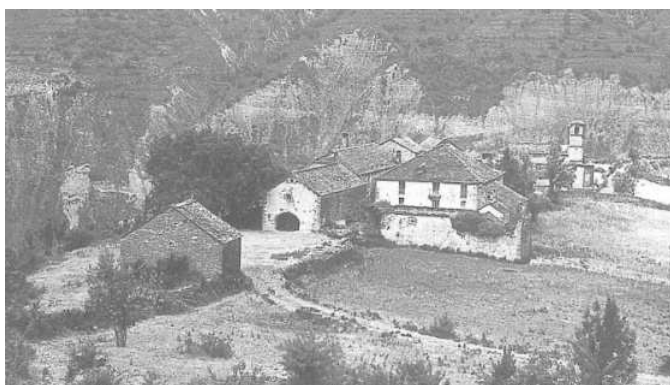
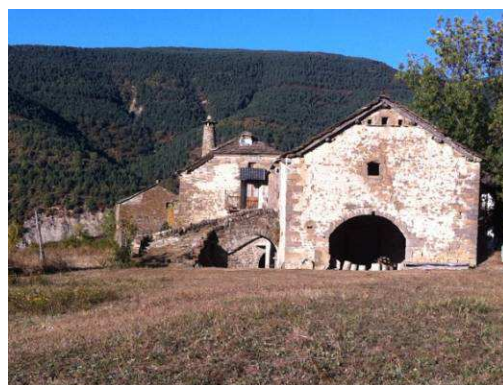
Figura 28: Conjunto de Susín en el pirineo aragonés a principios del siglo XX (Huesca)

Figura 29: Construcciones tradicionales en Susín (Huesca) Foto: G.Gómez y E. Román

Se pueden encontrar interesantes ejemplos en el Pirineo aragonés como, por ejemplo en Susín (Huesca) (Figura 28 y Figura 29). Se trata de un conjunto rural en un clima frío de alta montaña, construido con muros de piedra de la zona, recubiertos por un revoco de mortero de barro y cal que protege de las inclemencias.

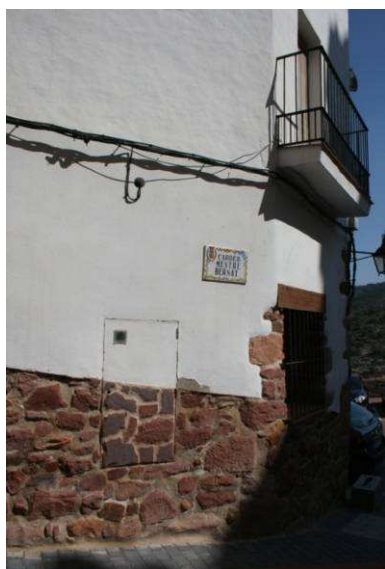
Figura 32: Fachada de piedra revocada y zócalo de piedra visto. Villafamés (Castellón) Foto: G. Gómez

A modo de ejemplo, se contrastan estos datos procedentes de la simulación con las medidas reales tomadas in situ en edificaciones históricas ubicadas en el municipio de Villafamés (Castellón). En las horas centrales del día y con una temperatura del aire de 26°C , la temperatura de las capas exteriores superficiales de un muro soleado, orientado al sur, es de 31°C en las partes de la fachada revocadas y acabadas con encalado, y de 48°C en las zonas en las que se ha eliminado, dejando la piedra arenisca de color oscuro a la vista. Esto supone 17°C de diferencia entre ambas soluciones constructivas.

En la Tabla 2 y en la Figura 32 se muestran los resultados de la medición in situ de la temperatura superficial del muro antes mencionado, con una parte revocada y un zócalo sin revocar en el mes de marzo y en el mes de junio.
